# Porvoon jalostamon ympäristötulos 2017

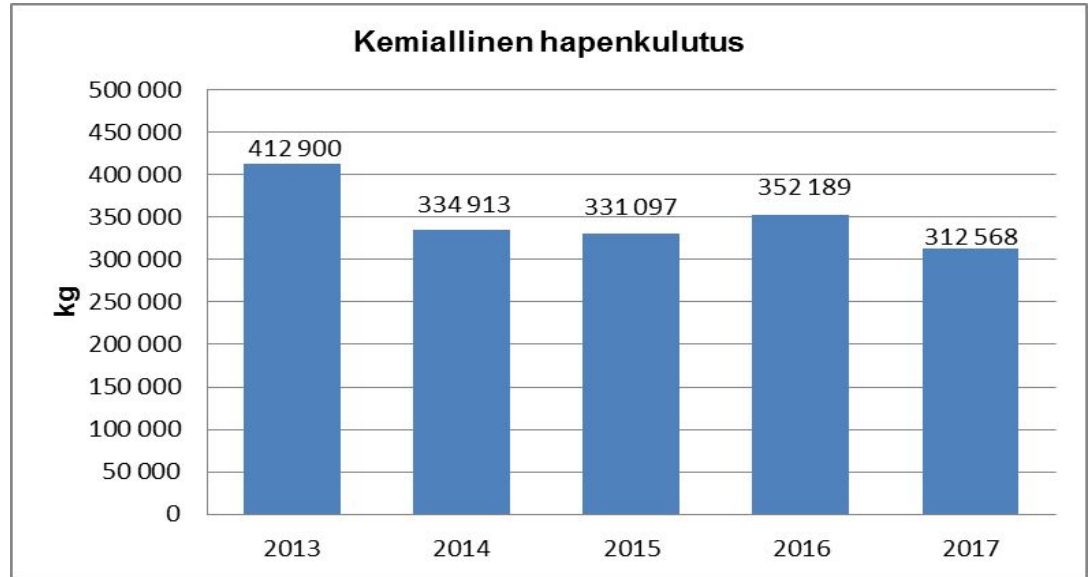
# Päästöt veteen

- Kemiallinen hapenkulutus (COD-päästö veteen) pysyi aiempien vuosien tasolla.
- Jäähdytysveden käyttö oli normaalin vuoden tasolla:

vuosikeskiarvo 129 500 m<sup>3</sup>/h

luparaja 150 000 m<sup>3</sup>/h
